## SOLUZIONI SUSTA

### acer REPAIR LAB

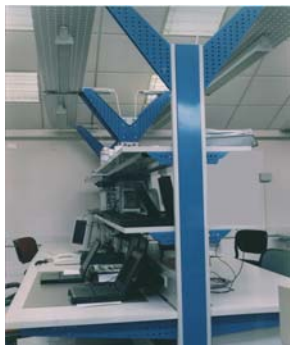
Per migliorare l'organizzazione e facilitare il lavoro sono stati installati, presso il laboratorio di riparazione dei PC portatili di **Acer Italy** Lainate (MI), 20 postazioni **ERGO**, il sistema modulare, a sviluppo verticale, che riduce lo spazio occupato al suolo.

Per ottimizzare al massimo lo spazio disponibile sono state realizzate linee bifronti al centro del locale. Su ogni linea lavorano 4 operatori

Sulla testata di ogni linea è sistemata 1 cassettera a cassette, suddivisi internamente con elementi normalizzati, per contenere i pezzi di ricambio.

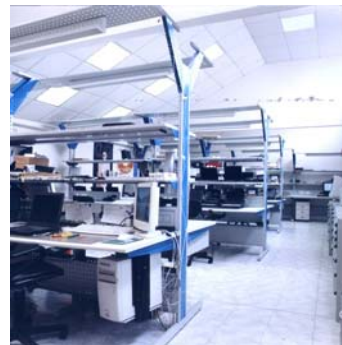
Il piano di lavoro dei tavoli è stato posto ad altezza ergonomica per lavorare seduti.

I posti di lavoro sono stati collegati tra loro per realizzare piani d'appoggio continui e posti di lavoro multipli, in linea o contrapposti.

Un'elevata gamma d'accessori ha consentito di personalizzare la singola postazione aumentando l'efficienza lavorativa e minimizzando gli sforzi, incrementando così la produttività ed il rendimento individuale.

I posti d'assemblaggio **ERGO 2000** sono stati elettrificati con alzate posteriori porta prese con interruttore magnetotermico differenziale a protezione della singola postazione e prese Schuko e Bipasso

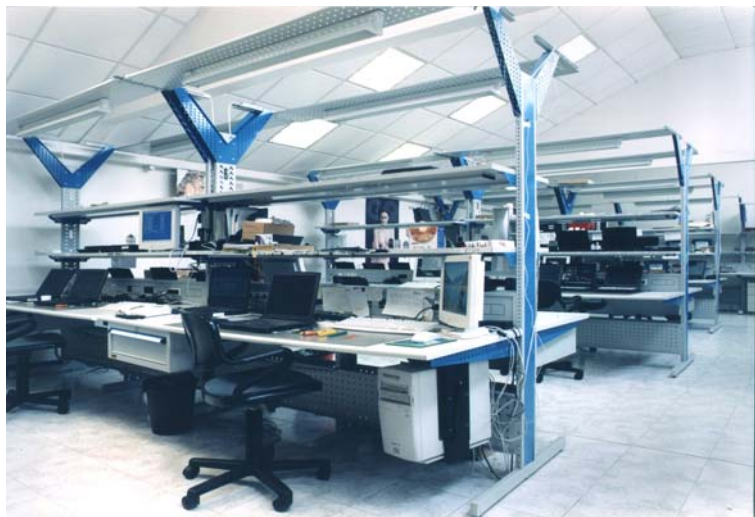
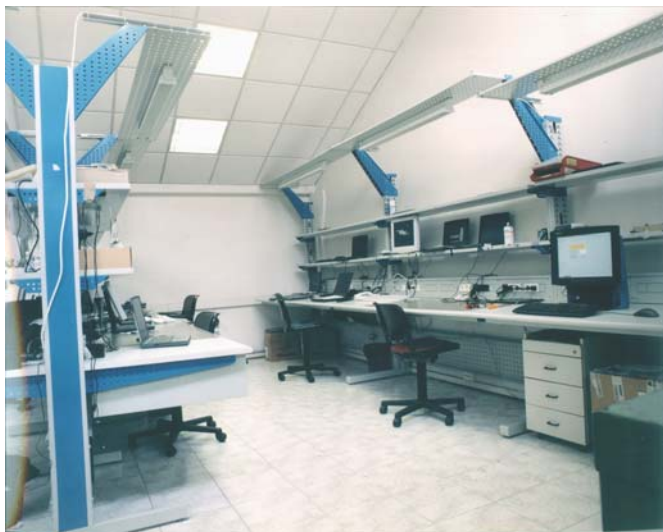
Sotto il piano ogni operatore dispone di una cassettera a cassette per riporre gli attrezzi.

Sopra ad ogni postazione di lavoro sono montati dei piani di supporto, per PC da testare e pezzi di ricambio per intervenire sulle macchine da riparare

Alcune postazione dispongono di un tettuccio con impianto di illuminazione indipendente con lampada al neon

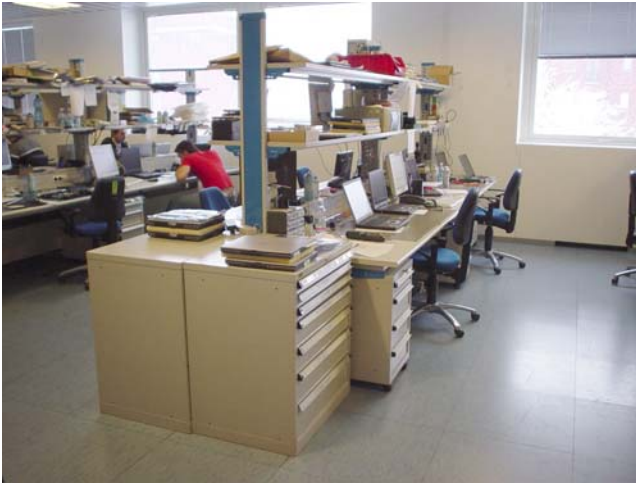
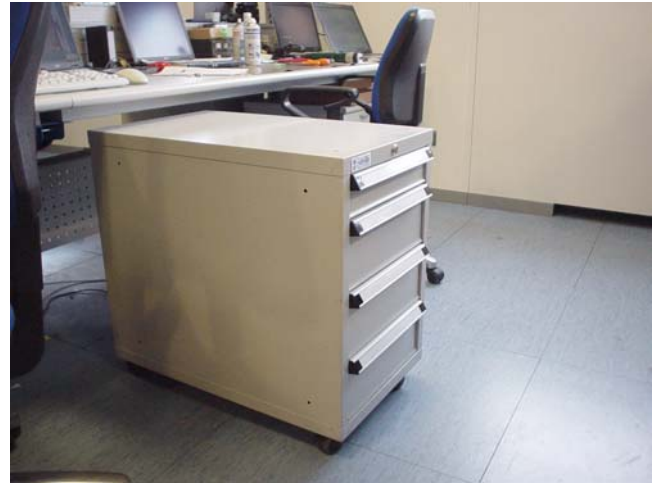
Vista delle singole linee contrapposte con in testa ad ognuna una cassettera per i ricambi

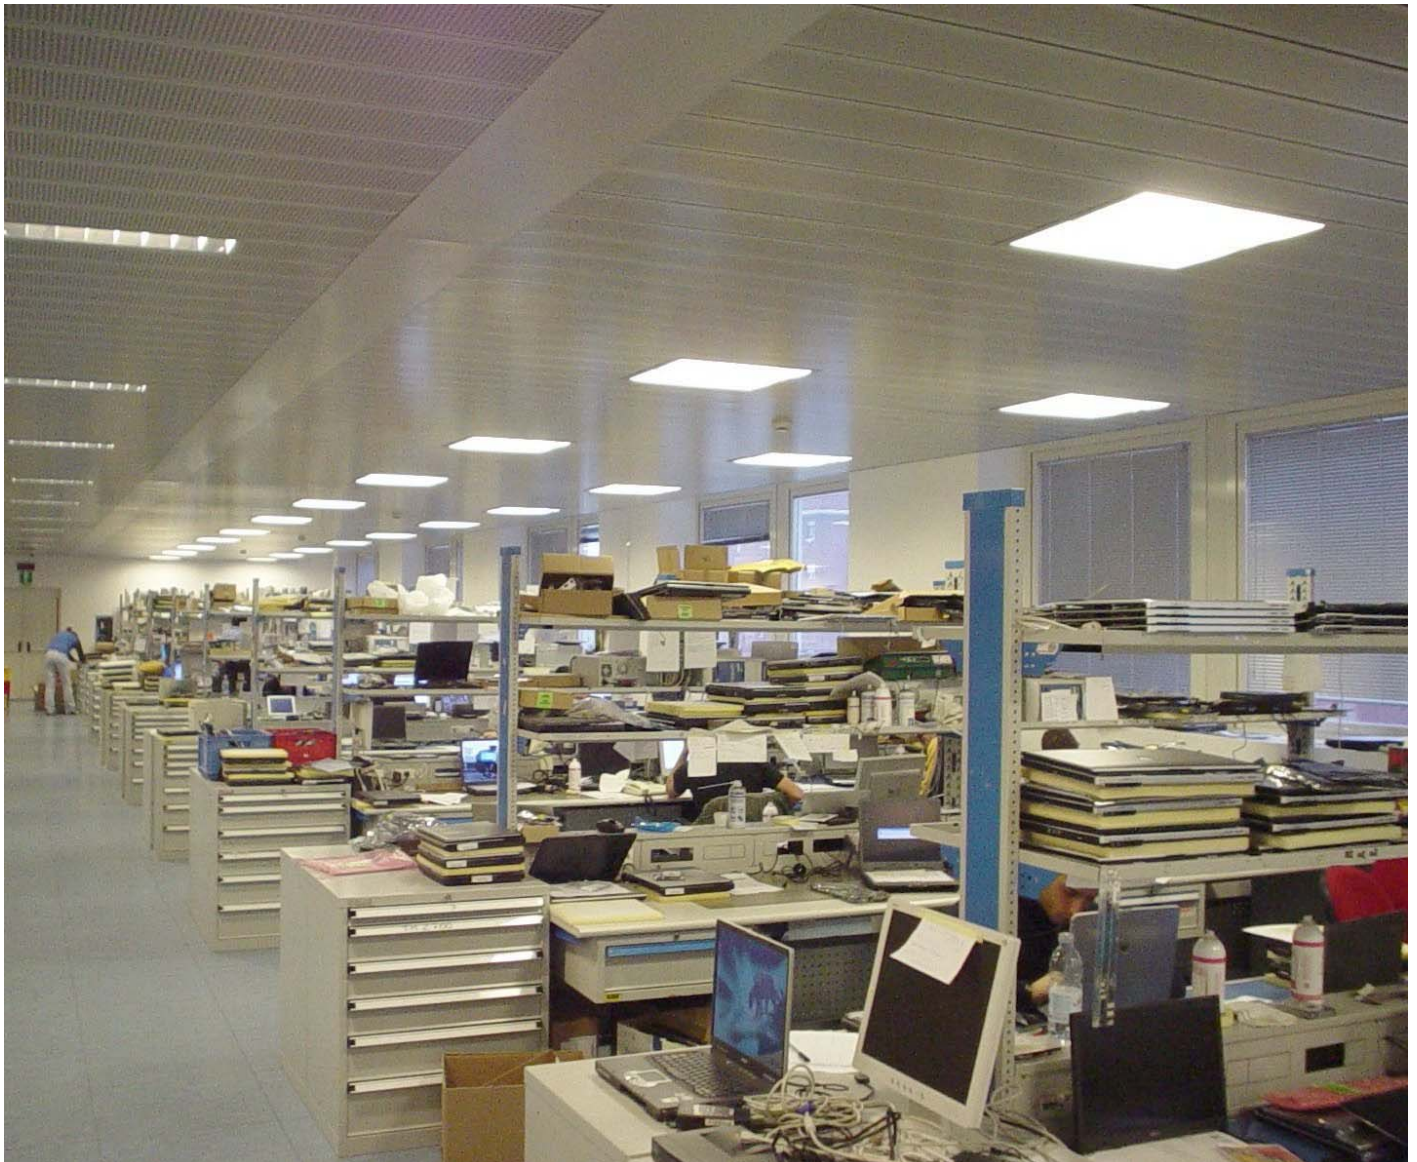
Vista completa della sala riparazioni attrezzata con tavoli Ergo e cassettere per 40 operatori.
